## Kirkens kriger

**Af Niels H. Andersen**  
Arkæolog, Moesgård Museum

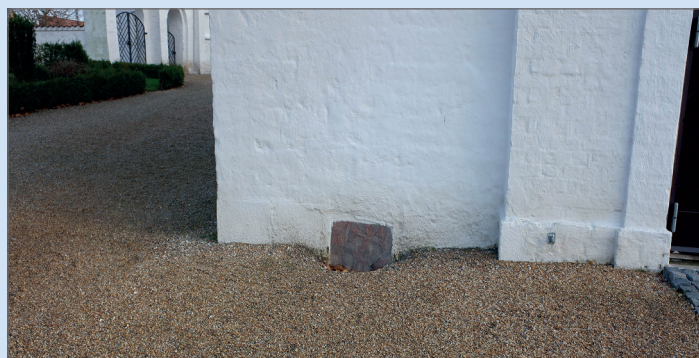
Vestgavlen på Beder Kirke har indmuret en fin lille billedkvader i rød granit. Ud fra figurens påklædning kan den dateres til cirka år 1200. Af billedfrisen ser vi i dag kun et udsnit på 50 x 35 cm, men den er større og nu dækket af overkalkning. Kvaderstenen må være genplaceret her i forbindelse med opførelsen af kirketårnet, nok omkring år 1500.

Vestgavlen af kirketårnet.

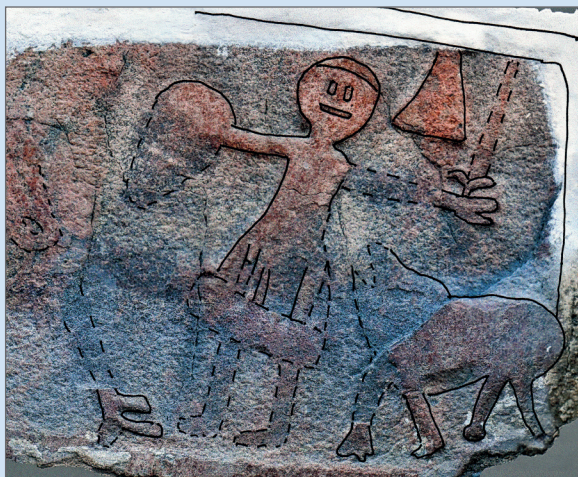
Centralt på kvaderen ser vi en kriger, der bærer en slags "plisseret" kjortel. På sit hoved har han en lille kalot. I krigerens venstre hånd (til højre på afbildningen) holder han et sværd med en fin hjalte (sværdhæfte). Mellem sværd og hoved er en figur, der kan være en klokke.

I krigerens højre hånd synes han at holde på et skjold. Ved krigerens venstre fod står et firbenet dyr, muligvis et vildsvin, måske en hund.

Optegning af Kirkens kriger.

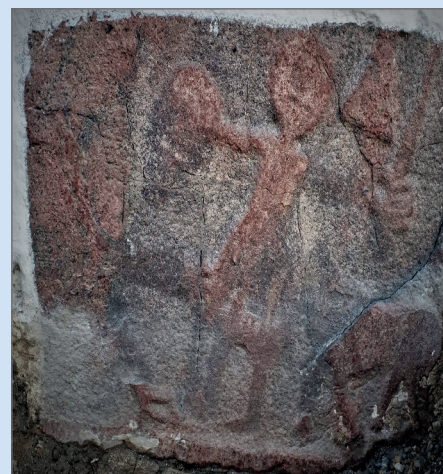
Vores billedkvader er desværre i en ret dårlig stand. Store dele af reliefferne er nu borte, ligesom noget synes at sidde løst. Desuden er der alvorlige revner i kvaderen. Dens placering i jordniveau og i tagdryp fra tårnet medfører at den er udsat for frostsprængninger.

Kvaderen, som den fremtræder i dag. Dele af figurerne er skallet af, men på grund af farveforskelle i stenen kan man nogenlunde se, hvad der mangler.

Det bør overvejes at få kvaderen taget ud og erstattet med en nyhugget kvader. Den originale kvader kunne så sikres ved en ny placering inde i kirkens våbenhus eller et andet sikkert sted. Det fortjener den lille kriger, der har passet på Beder i mere end 800 år!
